**BISERICA "SFINȚII VOIEVOZI"**  
sat VULTURU jud. CONSTANȚA  
(1892-1895)  
COD LMI: CT-II-m-B-02919

**PROIECT CONSERVARE - RESTAURARE PICTURĂ MU-  
RALĂ INTERIOARĂ**  
executată în tehnica ulei

### PROIECT CONSERVARE - RESTAURARE PICTURĂ MURALĂ executată în tehnica ulei

## MEMORIU JUSTIFICATIV

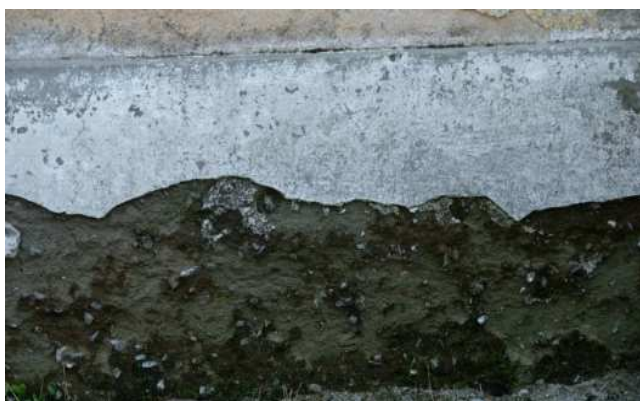
Socul este într-o stare avansată de degradare, mai ales pe latura de nord, unde prezintă atac biologic răspândit cu pierderi ample de material și intervenții improprii cu mortar de ciment. De jur împrejurul bisericii este turnat un trotuar din beton, fracturat și invadat de vegetație.

Degradări la nivelul soclului: atac biologic

Soclul de piatră va fi rostuit și va rămâne vizibil.

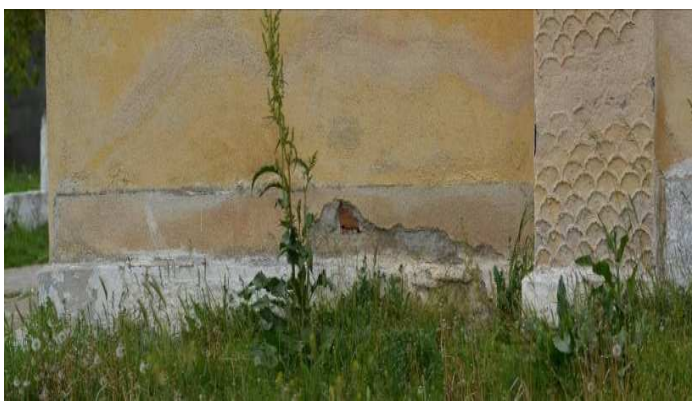
Degradări la nivelul soclului: intervenții necorespunzătoare, degradarea tencuielilor

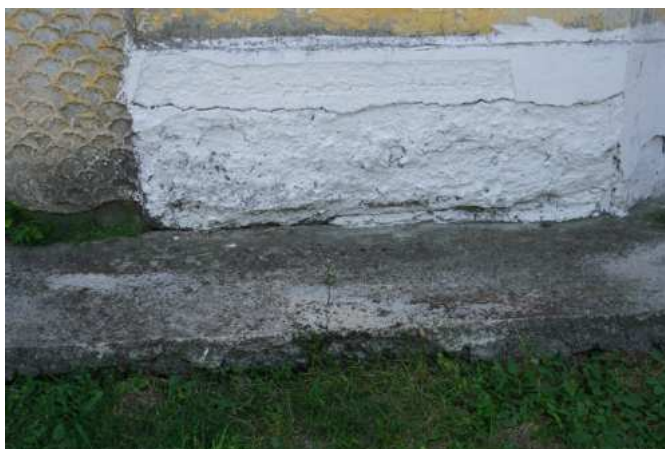
Degradări la nivelul soclului: intervenții necorespunzătoare care maschează degradările

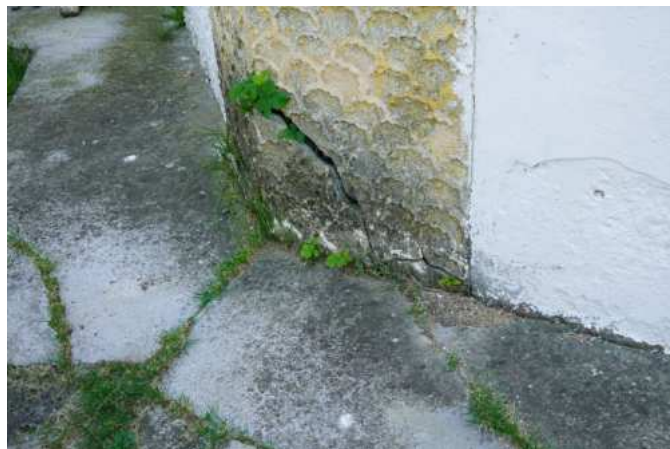
Degradări la nivelul soclului: intervenții necorespunzătoare

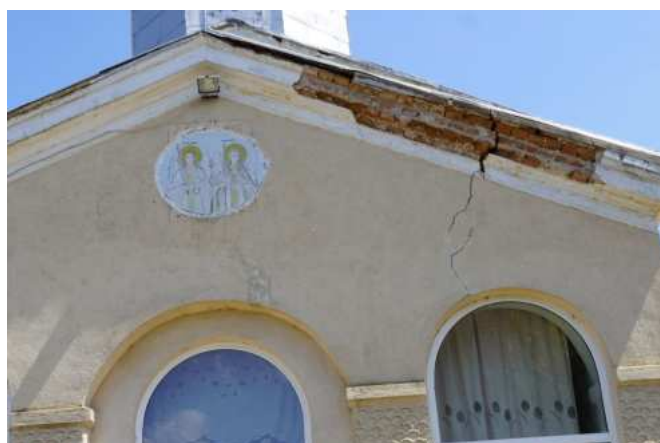
În partea superioară a fațadei vestice a pridvorului se observă fisuri în zidărie care se extind de la cornișă și până la golurile de fereastră, semn al tasărilor în sol. Deasupra intrării sunt pictați într-un medalion circular Sfinții Arhangheli Mihail și Gavriil.

Fațada de vest, fisuri și lacune profunde

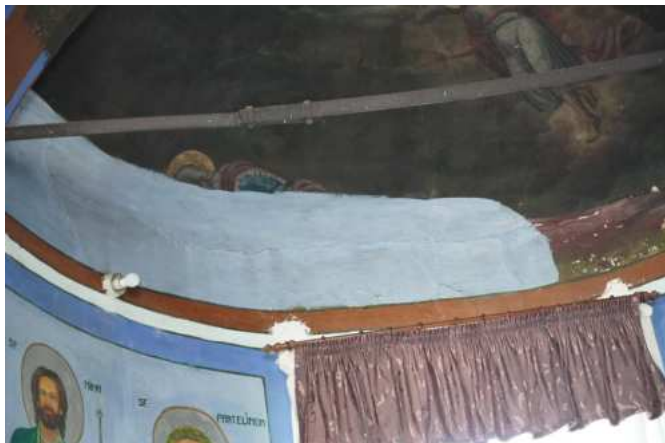
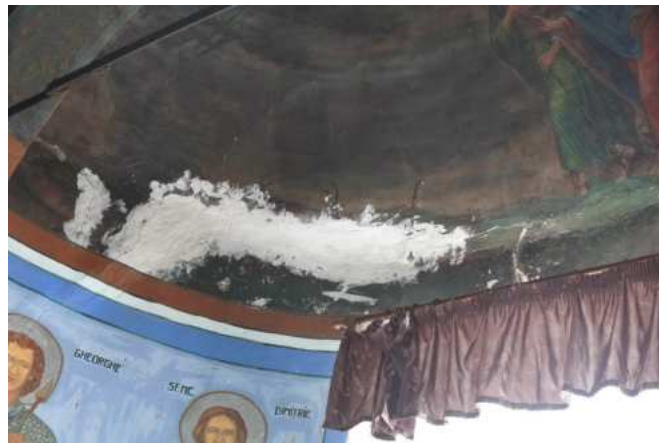
**-intervenții necorespunzătoare:** sunt vizibile pe toată suprafața, zone care au fost afectate de umiditatea de capilaritate sau infiltrații și asupra cărora s-a intervenit de mai multe ori, neprofesionist, cu utilizarea unor materiale necorespunzătoare (ciment, chit acrilic, ipsos). Reparațiile sunt executate neglijent, depășesc câmpul lacunar sau sunt sub nivel;

Reparații realizate în zona dintre masa de zidărie a pereților verticali și structura de lemn a bolților absidelor

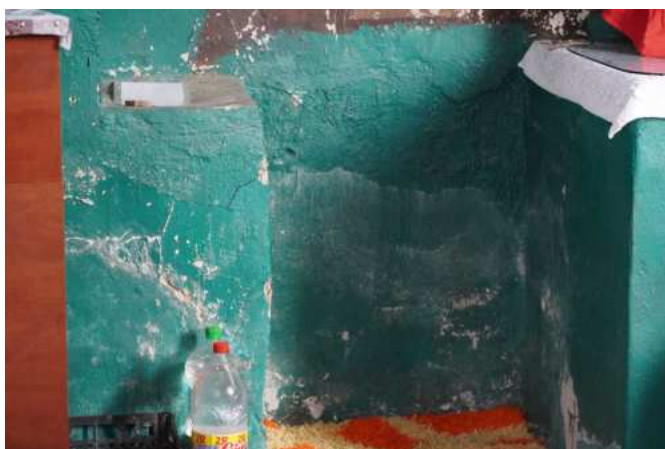
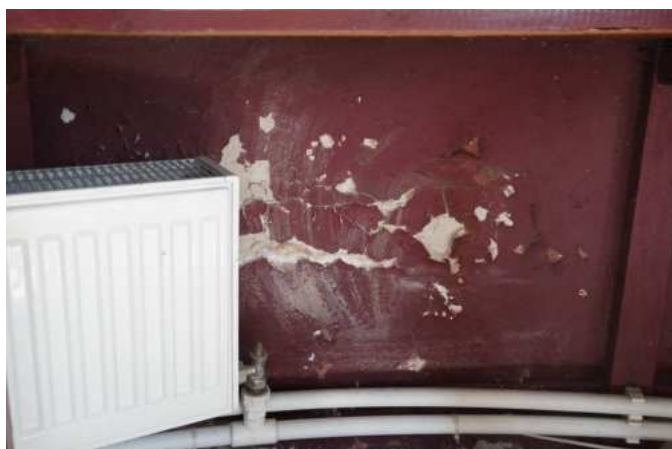
Degradarea stratului suport datorate umidității de capilaritate asociate cu fenomenul de cristalizare a sărurilor este vizibil pe tot perimetrul bisericii. Degradările existente la nivelul inferior au fost mascate în timp prin utilizarea diferitelor tipuri de materiale și ulterior, aplicarea unui strat de vopsea;

**- lacune profunde ale stratului suport;**

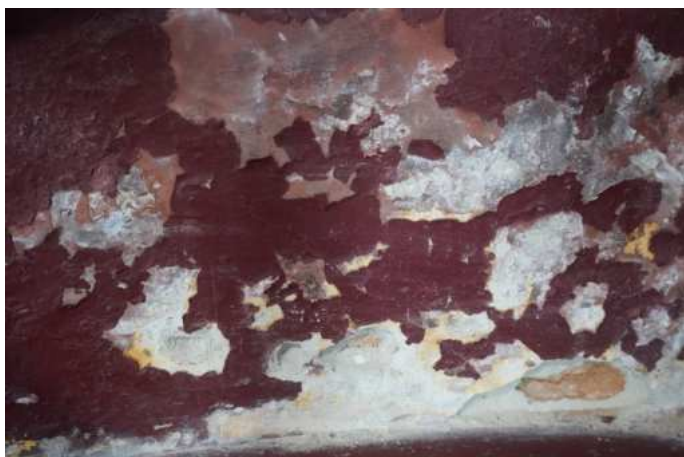
-lacune profunde până la nivelul zidăriei și lacună profundă chituită cu materiale necorespunzătoare, peste nivel și repictată.

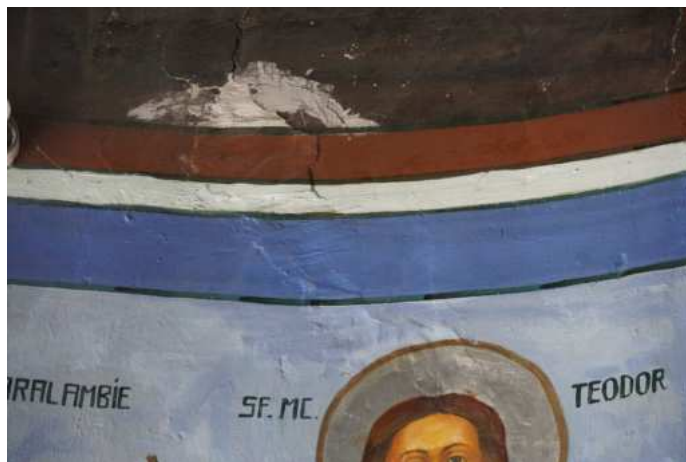
-reparații realizate cu ocazia introducerii sistemului electric;

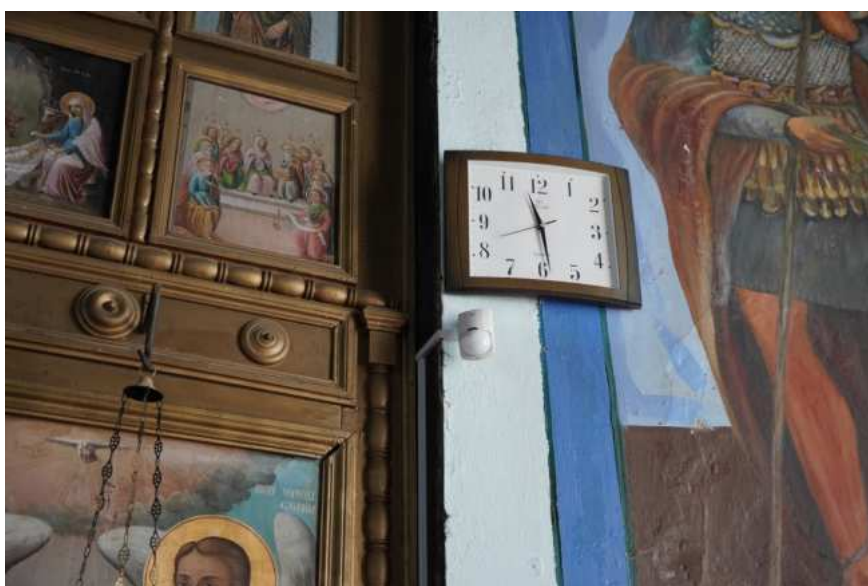
-amplasarea contorului pe peretele de nord al pridvorului și aplicarea de plăci de polistiren la nivelul tavanului;

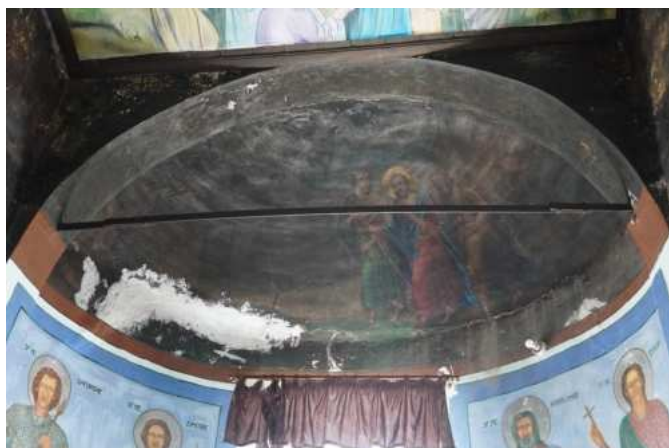
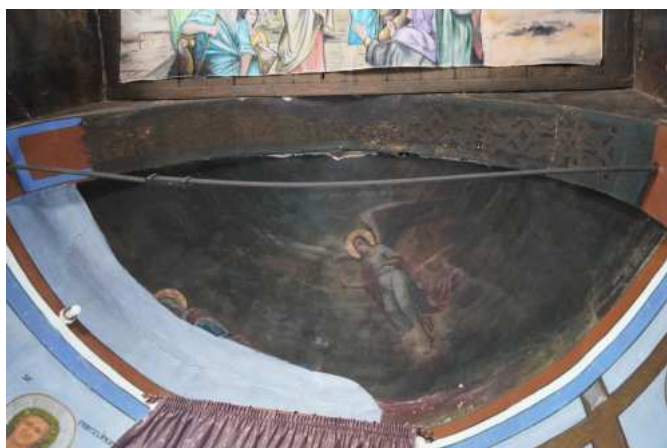
Depuneri aderente pe suprafața picturii originale în calota absidei naosului

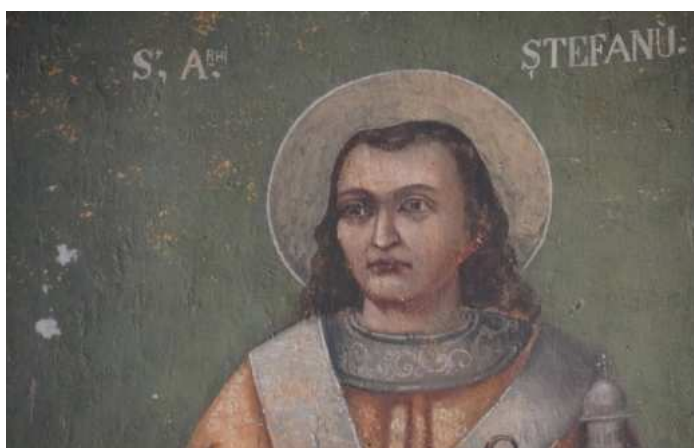
Lacune și uzuri ale peliculei de culoare originale

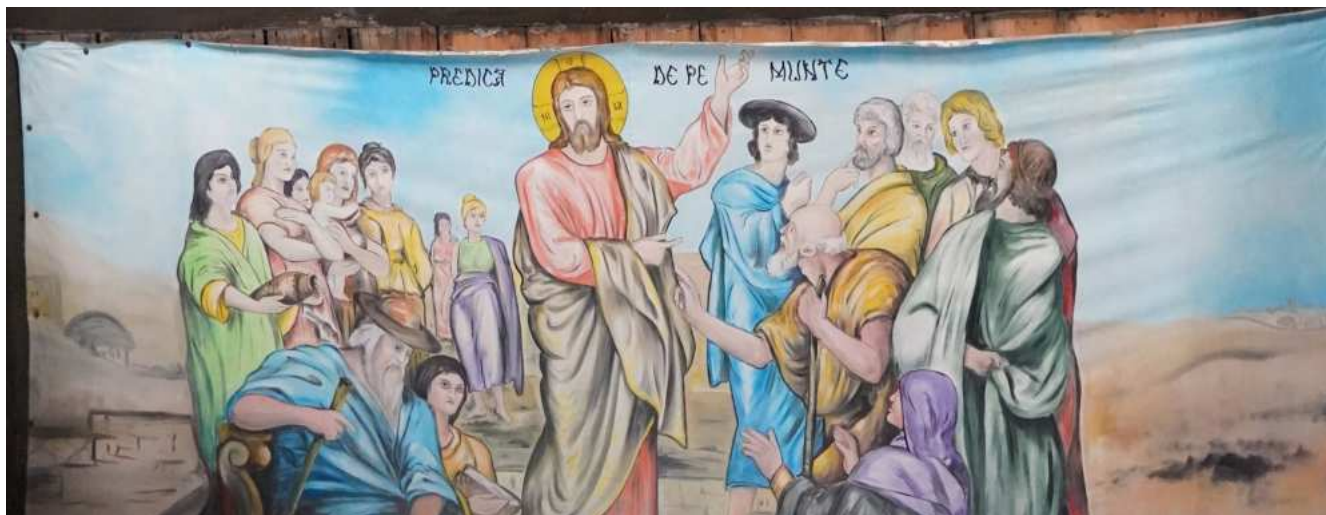
Vernis-ul final este îngălbenit și nu a fost aplicat uniform. Se observă diferențe de strălucire în aplicarea stratului protector, diferențe de tonalități în același plan compozițional, desprinderi la nivelul îmbinărilor fragmentelor de pânză.

Naos, absidă nord și sud, intervenții realizate într-o manieră neprofesionistă

- **Pictura pe pânză din altar, turlă și absidele laterale:** Fără îndoială pictura realizată în conca altarului surprinde privitorul prin multitudinea de greșeli de exprimare plastică și iconografică. Pictura prezintă grave deficiențe în redarea modeleului, a proporției, a reperelor anatomice, a unei game cromatice specifice, și se impune îndepărtarea acesteia.

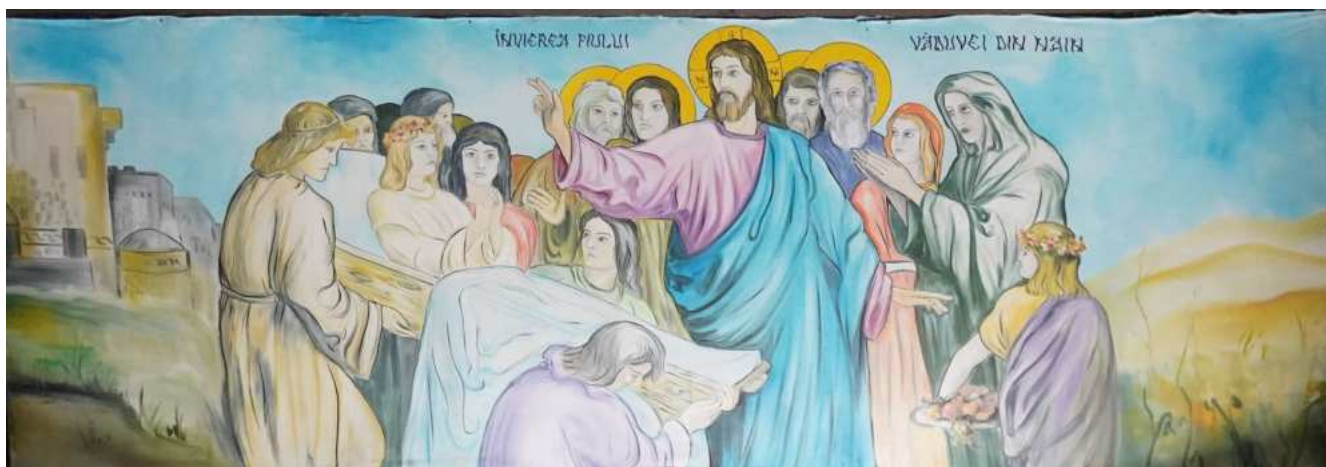
Desprinderi ale marginilor pânzelor de perete

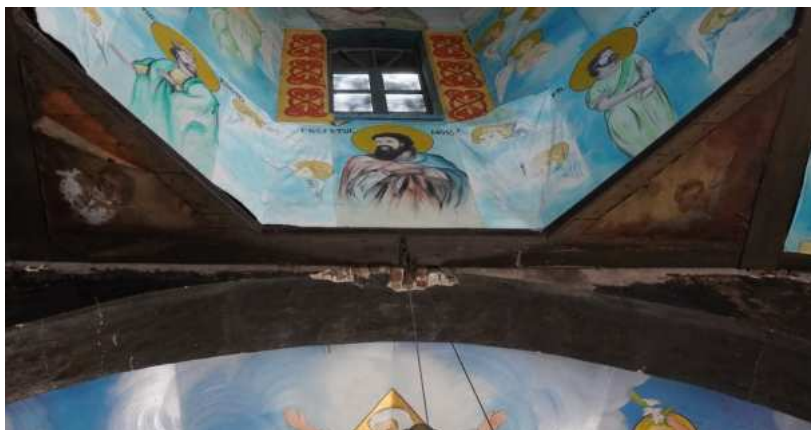
Cele patru picturi de la baza turlei prezintă deformări ale pânzei, desprinderi de suportul pe care au fost aplicate, degradări ale vernis-ului, depuneri slab aderente de praf, pânze de păianjen și fum, depuneri aderente înglobate în pelicula de vernis îmbătrânit, lacune și uzuri ale peliculei de culoare produse de acțiunea umidității. Suprafața prezintă un strat de protecție brunizat ce împiedică receptarea corectă a imaginii. Pelicula de culoare prezintă un anumit grad de uzură, ceea ce poate fi rezultatul pierderii calității pigmentilor sub acțiunea factorilor de microclimat.

Desprinderi și deformări ale pânzei de la baza turlei

- pânzele se vor desprinde cu grijă pentru a nu contribui la degradarea suplimentară a acestora;

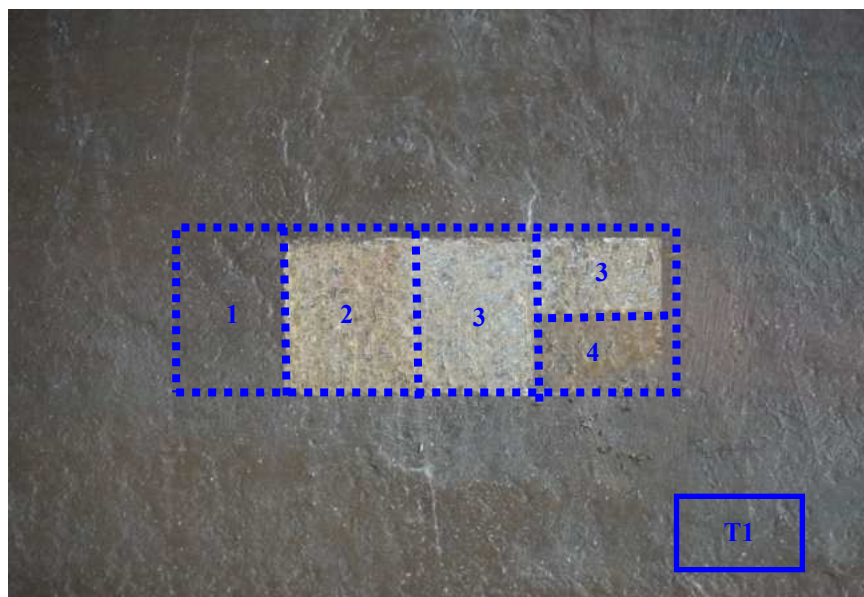
#### SONDAJ STRATIGRAFIC 1

1. Fază inițială;
2. Grund;
3. Tencuială var nisip;
4. Strat de culoare original.

**Localizare:** Naos, absidă sud, Sf. Gheorghe, teren brun;

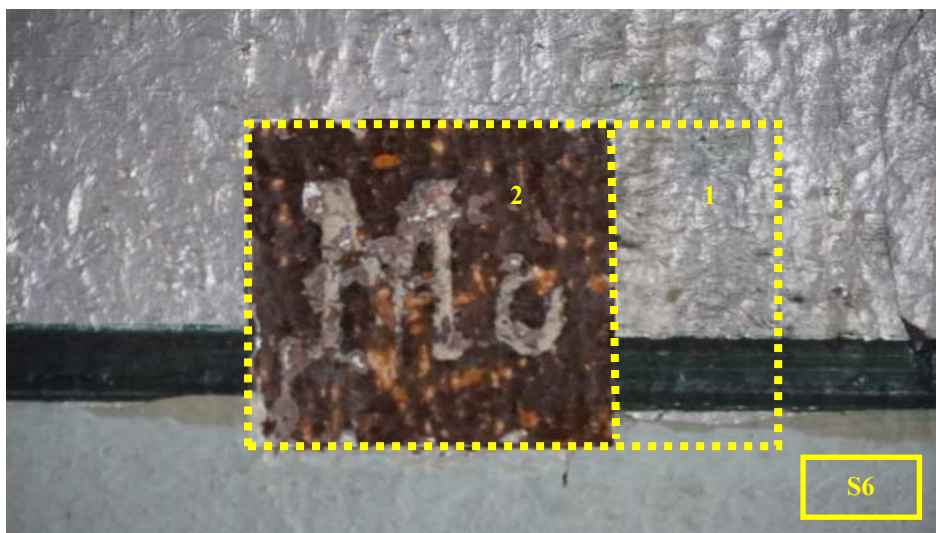
## SONDAJ STRATIGRAFIC nr. 6 și nr.7

**Localizare:** Naos, absidă , Sf. Mc. Dimitrie și Antonie, partea inferioară a scenei

**Observații:** Repictările nu au respectat desenul și cromatica originală. S-a pus în evidență o inscripție, o reprezentare grafică realizată cu alb pe un fond brun.

**Îndepărtarea repictărilor:** Unul din cei mai gravi factori de degradare a acestui ansamblu este reprezentat de repictările masive care au avut loc în diferite etape istorice. Se vor îndepărta și repictările din pronaos și naos, vizibile la nivelul scenelor amplasate pe laturile de nord și sud.
