**BISERICA "SFINȚII VOIEVOZI"**  
sat VULTURU jud. CONSTANȚA  
(1892-1895)  
COD LMI: CT-II-m-B-02919

**PROIECT CONSERVARE - RESTAURARE PICTURĂ MU-  
RALĂ INTERIOARĂ**  
executată în tehnica ulei

### PROIECT CONSERVARE - RESTAURARE PICTURĂ MURALĂ executată în tehnica ulei

## MEMORIU JUSTIFICATIV

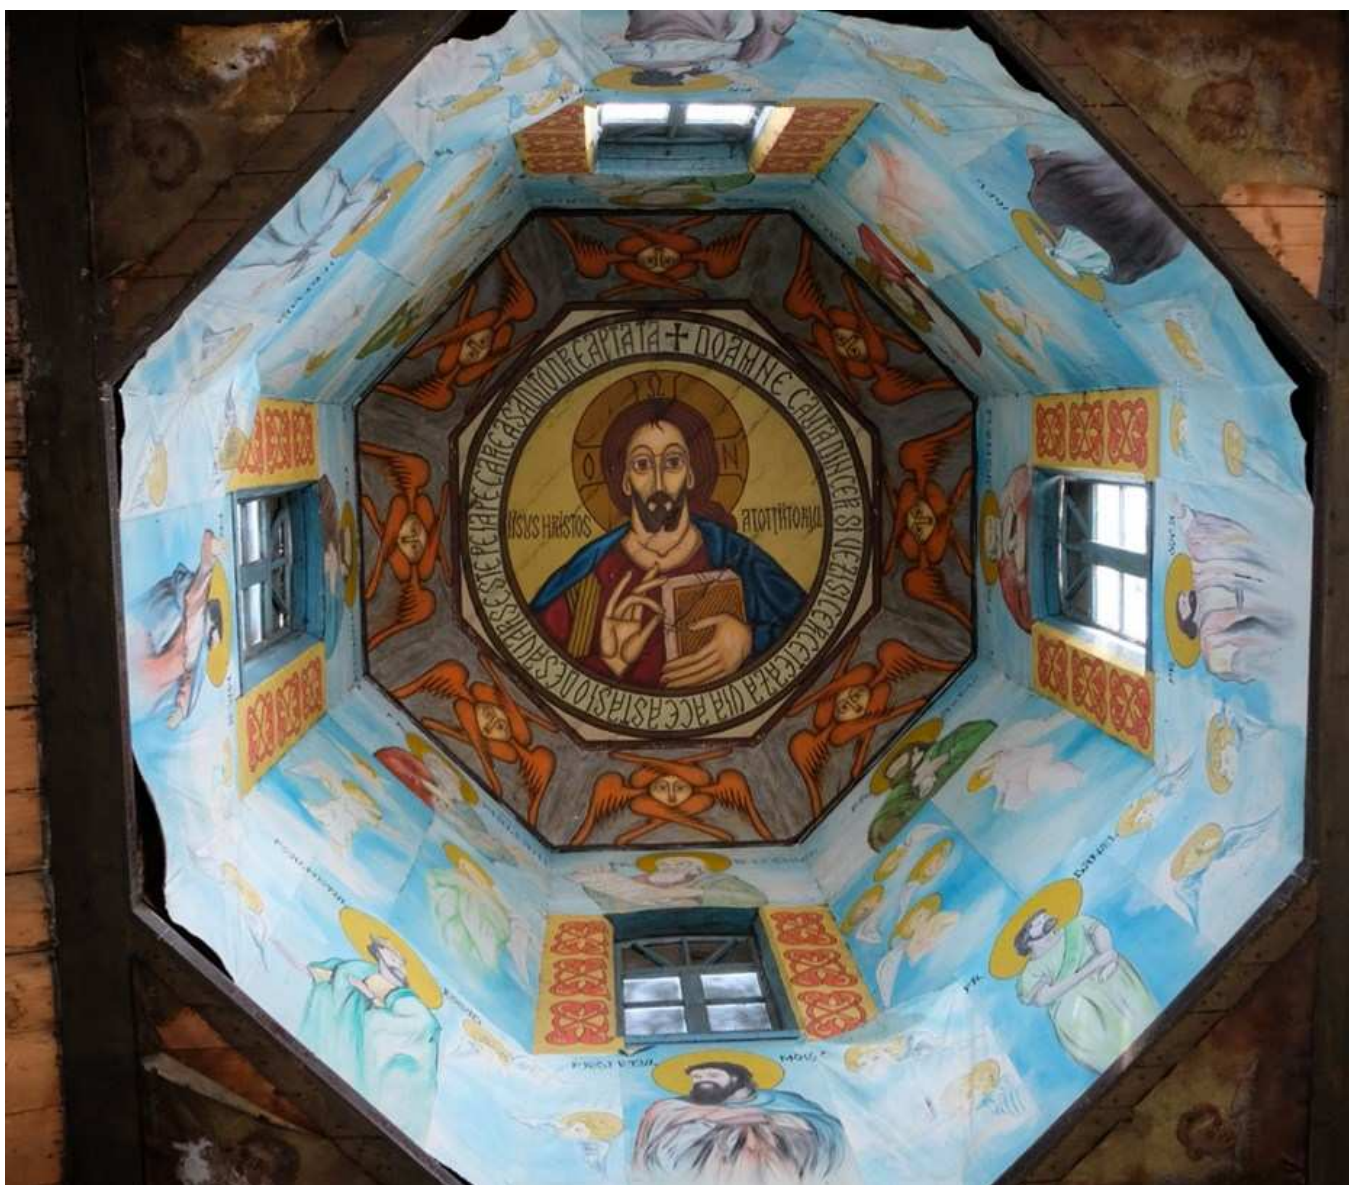
Turla, imagine de ansamblu

Cele patru picturi de la baza turlei prezintă deformări ale pânzei, desprinderi de suportul pe care au fost aplicate, degradări ale vernis-ului, depuneri slab aderente de praf, pânze de păianjen și fum, depuneri aderente înglobate în pelicula de vernis îmbătrânit, lacune și uzuri ale peliculei de culoare produse de acțiunea umidității. Suprafața prezintă un strat de protecție brunizat ce împiedică receptarea corectă a imaginii. Pelicula de culoare prezintă un anumit grad de uzură, ceea ce poate fi rezultatul pierderii calității pigmentilor sub acțiunea factorilor de microclimat.

- pânzele se vor desprinde cu grijă pentru a nu contribui la degradarea suplimentară a acestora;

- **Tratarea suportului din lemn al pânzelor:** Depunerile slab aderente de pe suprafața lemnului se vor îndepărta cu ajutorul pensulelor moi și aspiratorului. Depunerile aderente de pe suprafața lemnului se vor curăța cu soluție de apă alcoolizată, iar lemnul se va trata cu soluții speciale pentru ignifugare și împotriva acțiunii biodeteriogenilor.

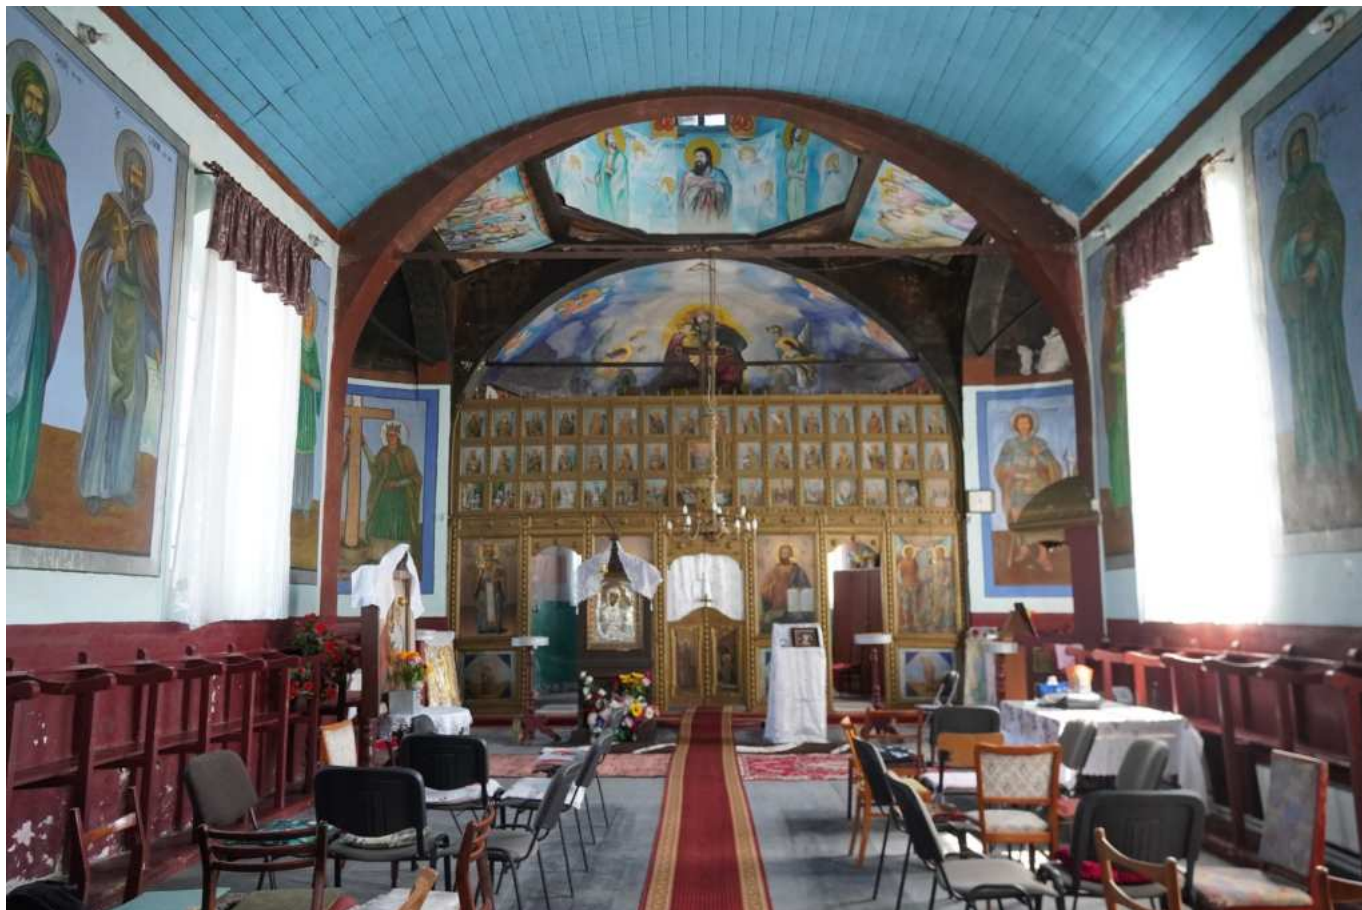
Pronaos, imagine de ansamblu, vedere spre altar

În pronaos scândurile bolții, zugrăvite cu albastru, se află în stare avansată de degradare, cedând sub greutatea acumulărilor de excremente de păsări și alte obiecte din pod.

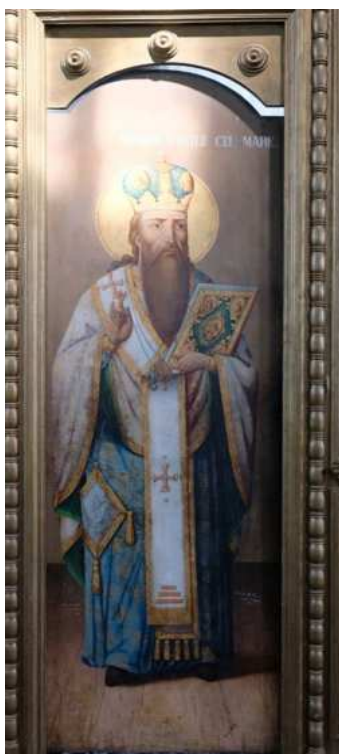
În partea stângă inferioară a ușii diaconești pe care este pictat Sfântul Ierarh Vasile, se află inscripția cu grafie originală de la 1895, în stilul celei reproduse la icoana Sfintei Paraschiva. În partea dreaptă se află inscripția din anul 1937 cu donatorii „împrospătării” picturii catapetesmei.

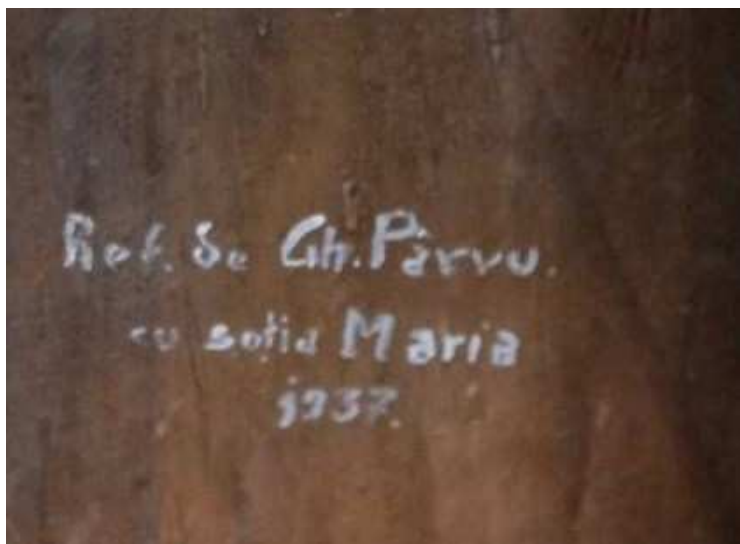
**Etapa II - 1937**, nu se poate cataloga ca și o etapă de decorare ci mai degrabă o intervenție peste pictura originală. S-a identificat doar o parte din semnătura enoriașilor donatori „Refăcut de...”, peste care s-a repictat cea a donatorilor originali „*Donat de C-tin Moroenu soție Marié cu fii lor*”.

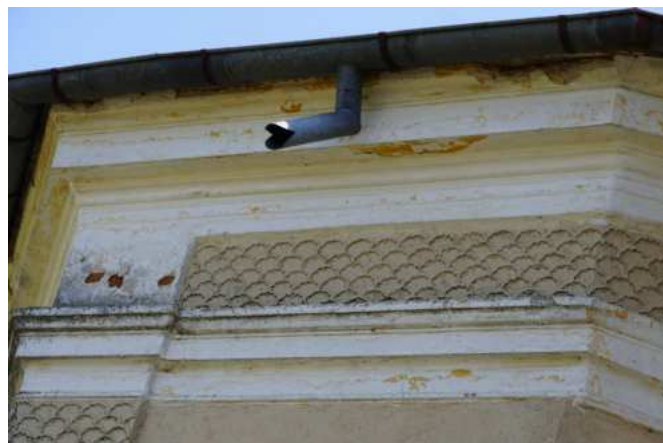
Intervenții la nivelul tencuielilor fațadelor

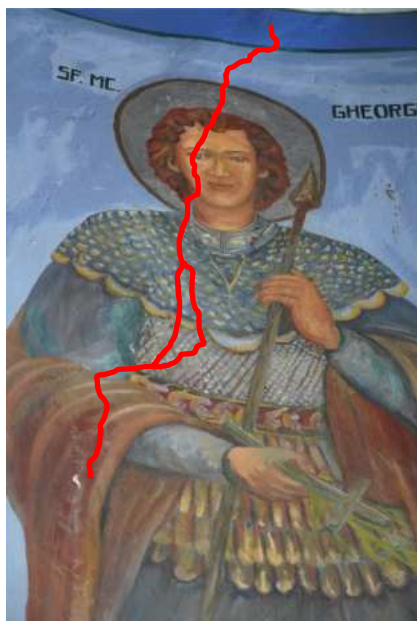
- **fisuri și crăpături:** au fost identificate în special în dreptul golurilor la partea superioară a deschiderilor ferestrelor. Acestea au fost cauzate de mișcările seismice ce au determinat modificări ale elementelor de tectonică a arhitecturii.

Naos, absidă, Sf. Gheorghe

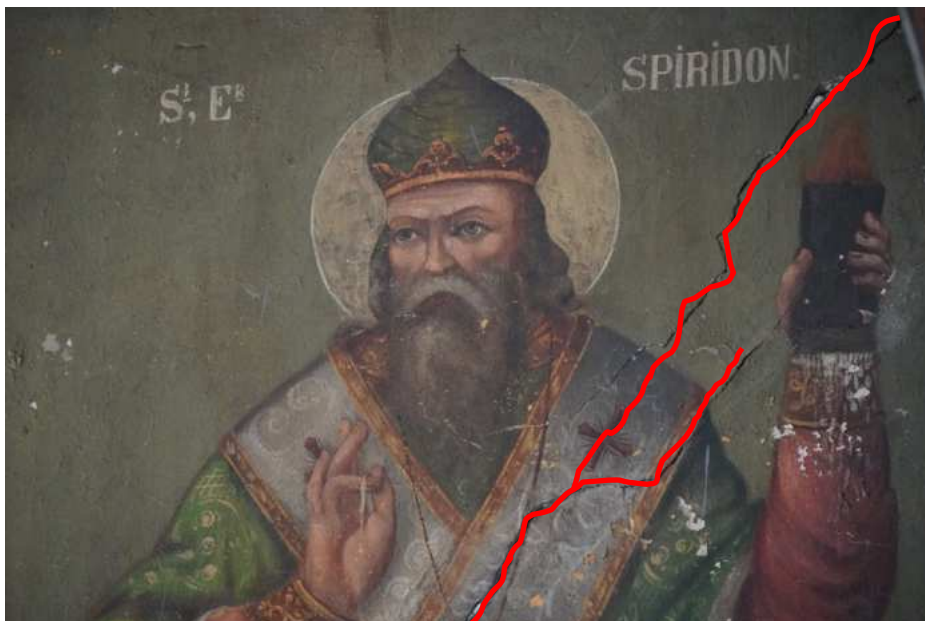
Altar, Sf. Ierarh Spiridon

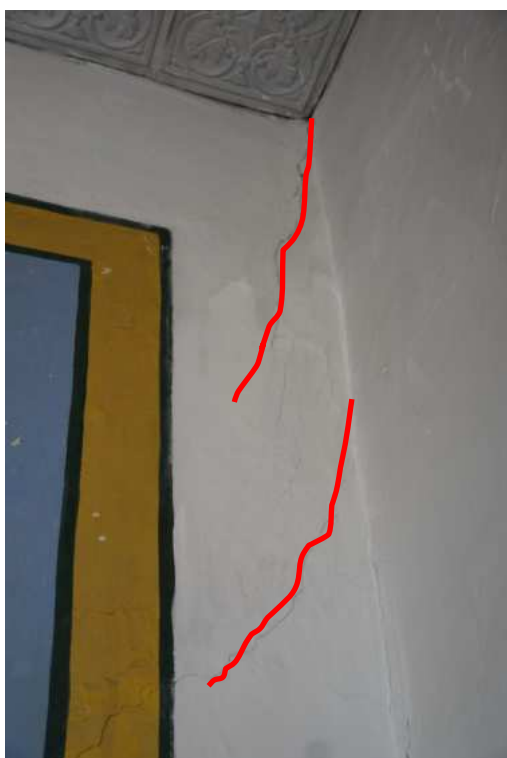
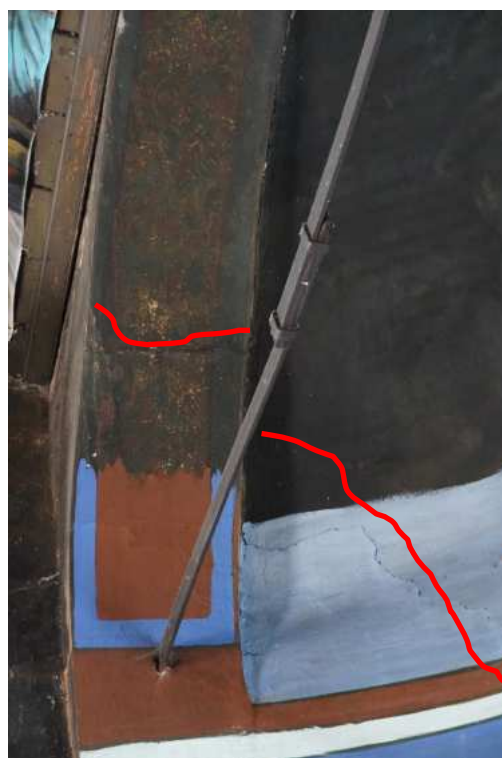
Fisuri profunde sunt vizibile și în pridvor pe peretele de est și la nivelul arcelor din naos.

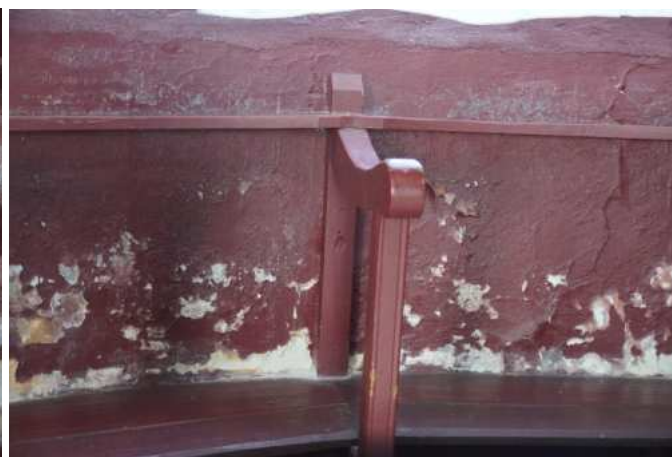
-lacune profunde până la nivelul zidăriei și lacună profundă chituită cu materiale necorespunzătoare, peste nivel și repictată.

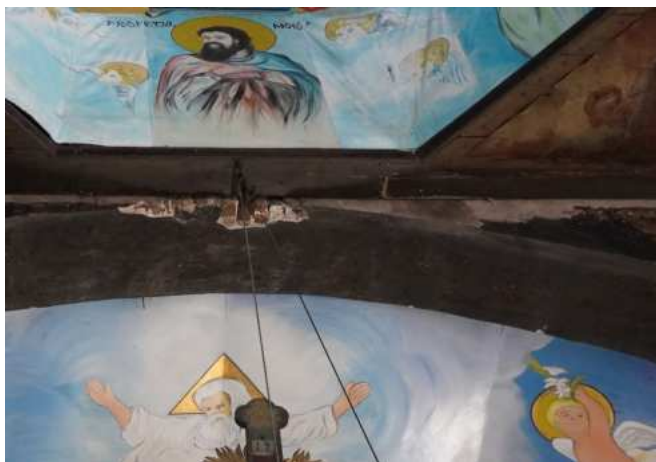
-reparații realizate cu ocazia introducerii sistemului electric;

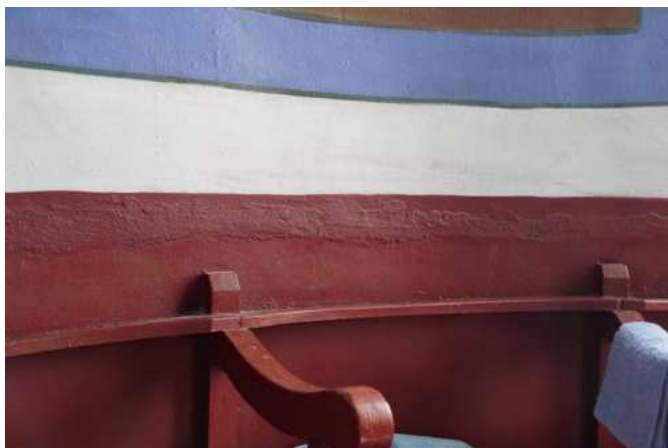
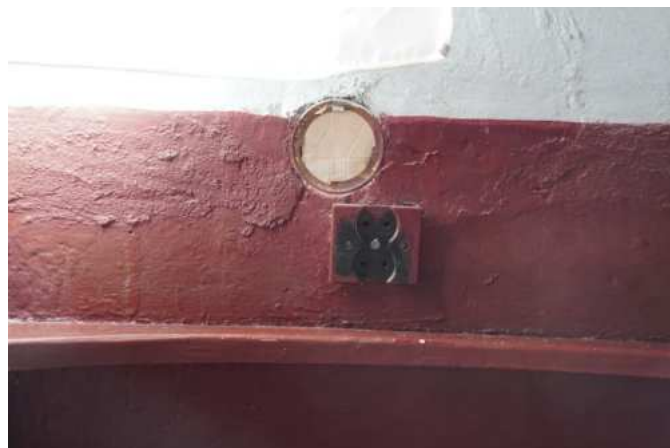
-amplasarea diferitelor obiecte pe suprafața pictată;

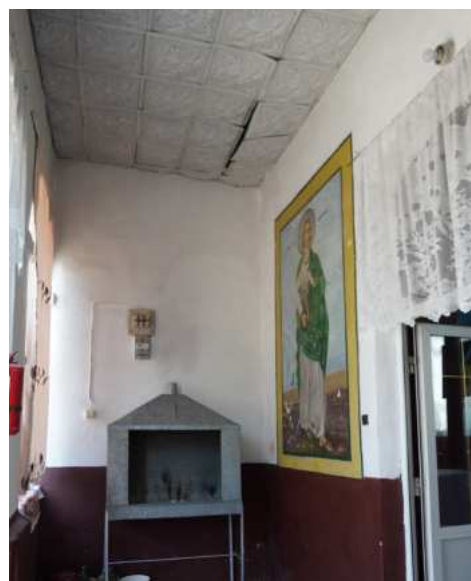
-amplasarea contorului pe peretele de nord al pridvorului și aplicarea de plăci de polistiren la nivelul tavanului;

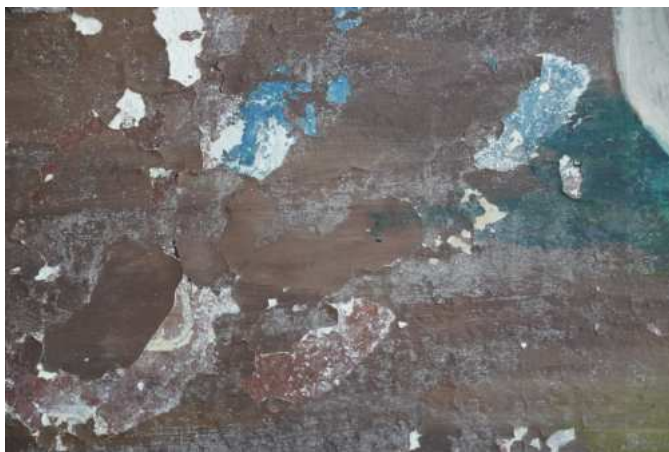
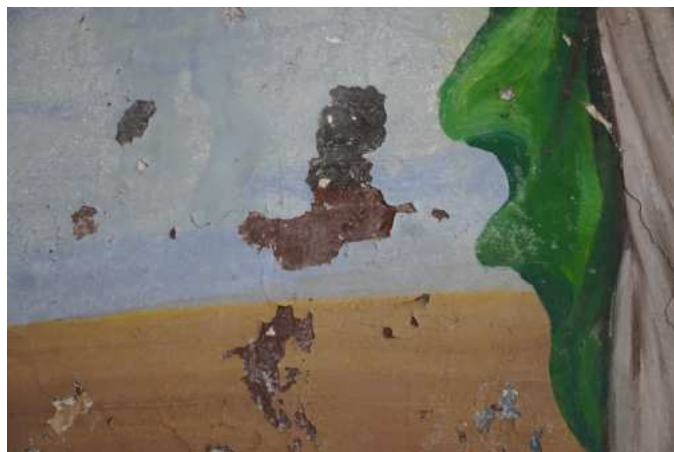
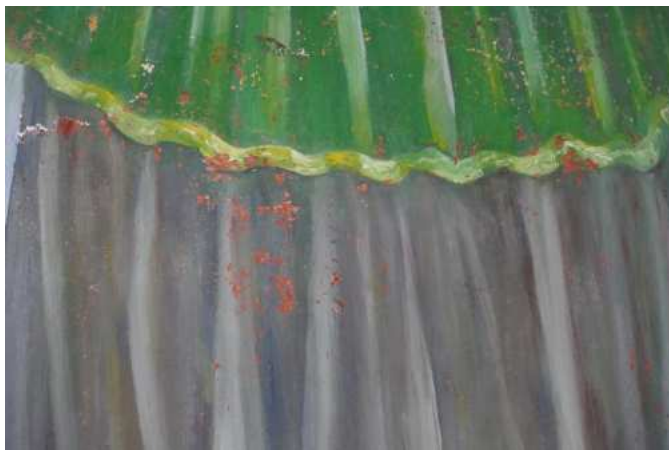
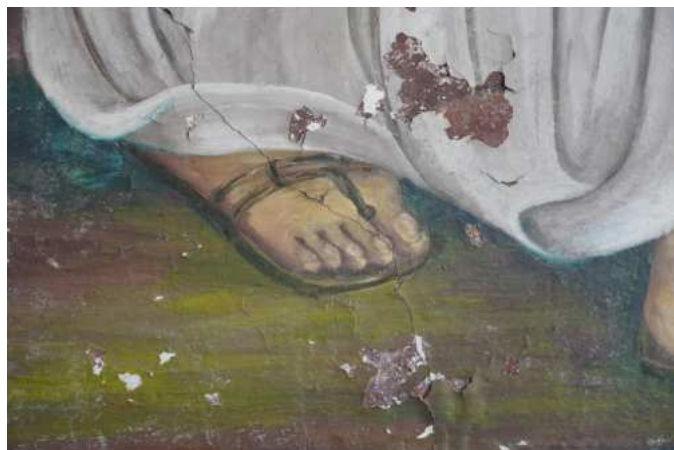
Imaginea de ansamblu a picturii murale interioare este denaturată de folosirea excesivă a culorii roșu, vopsea pe bază de ulei care a fost folosită în vederea mascării anumitor degradări, reparații sau ”înviorări” a feșelor ce încadrează scenele.

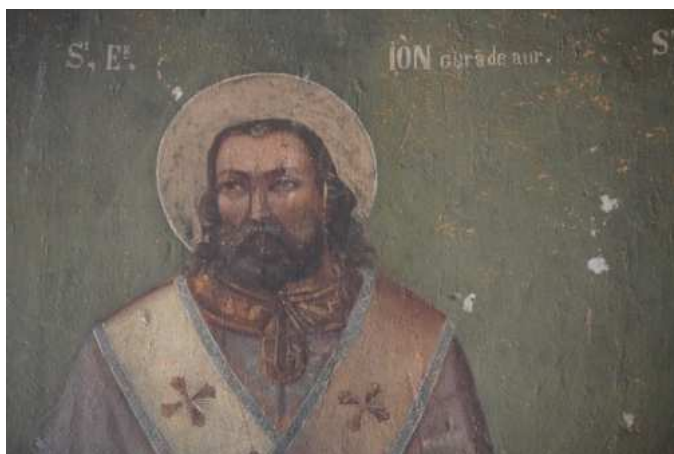
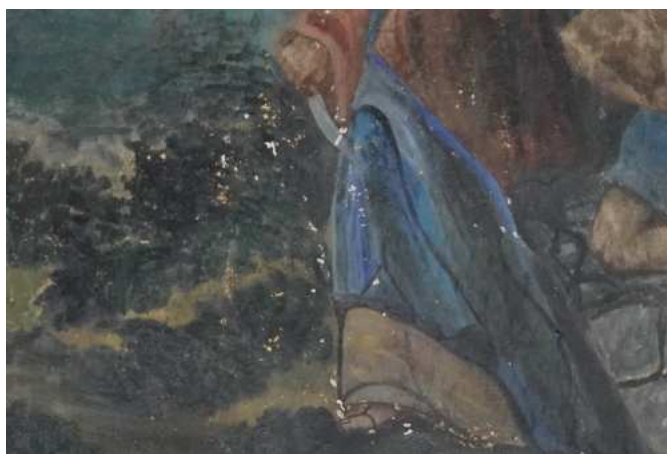
Lacune și uzuri ale peliculei de culoare originale

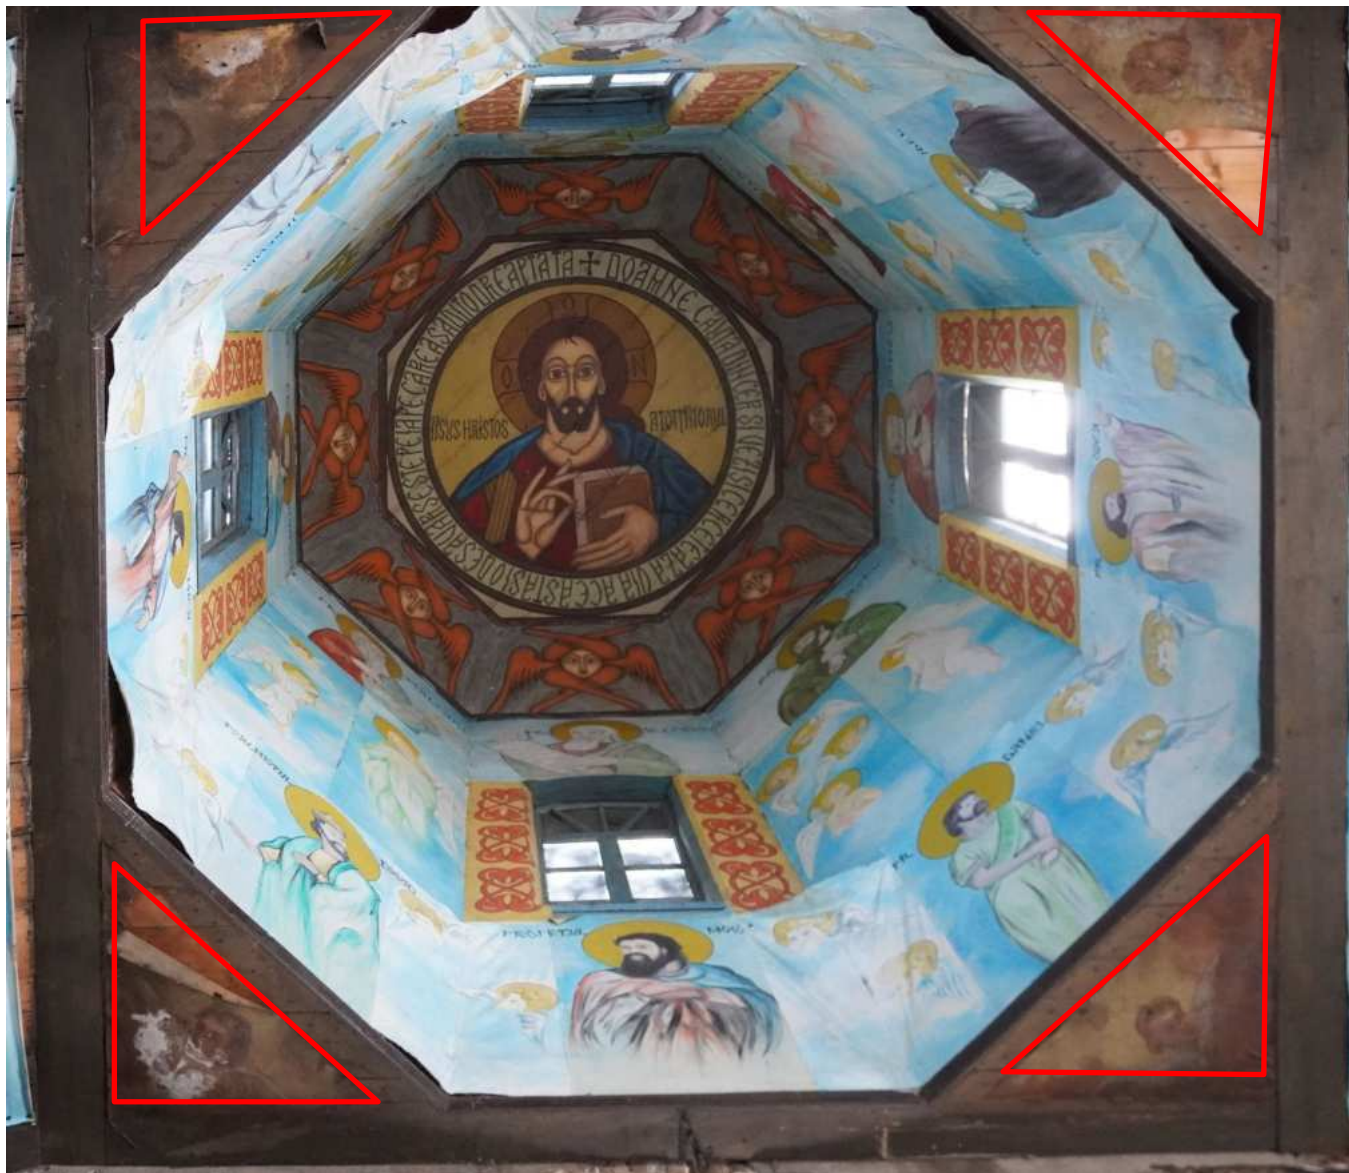
Pe cele patru triunghiuri, pseudo-pendantivi rezultați din intersecția turlei cu absidele laterale au fost amplasate patru pânze pe care sunt pictați îngerii. Din punct de vedere stilistic se poate spune că acestea sunt originale.

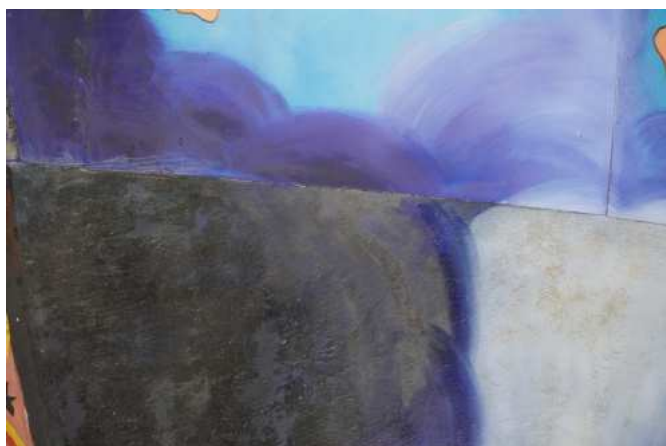
Diferențe de tonalitate și strălucire în același plan compozițional

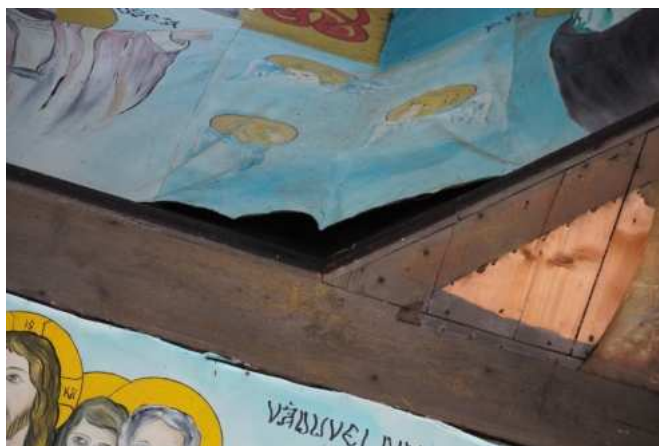
Desprinderi ample ale fragmentelor de pânză la baza turlei

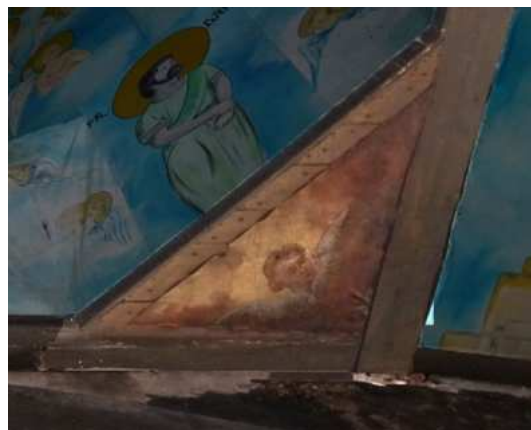
Desprinderi și deformări ale pânzei de la baza turlei

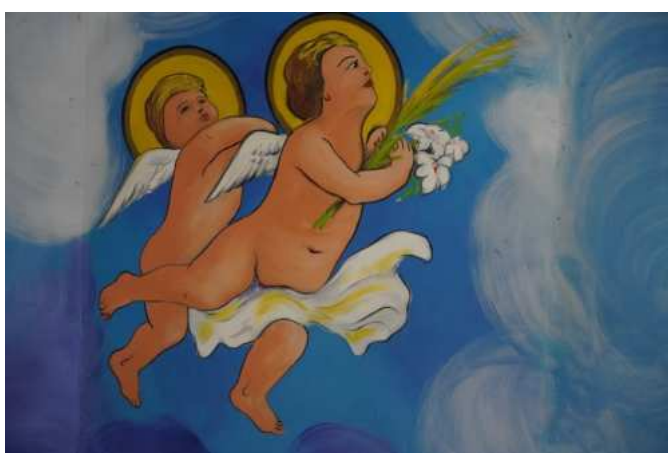
Reprezentări ale îngerilor lipsite de criterii plastice sau iconografice

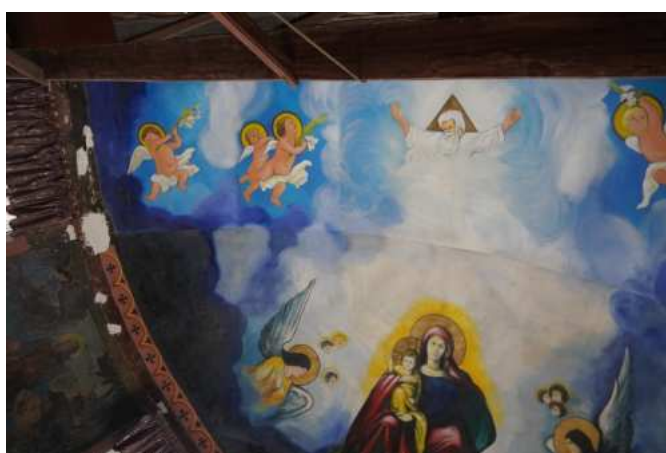
Conca altarului, intervenții realizate într-o manieră neprofesionistă

- **Pictura pe pânză din altar, turlă și absidele laterale:** Fără îndoială pictura realizată în conca altarului surprinde privitorul prin multitudinea de greșeli de exprimare plastică și iconografică. Pictura prezintă grave deficiențe în redarea modeleului, a proporției, a reperelor anatomice, a unei game cromatice specifice, și se impune îndepărtarea acesteia.

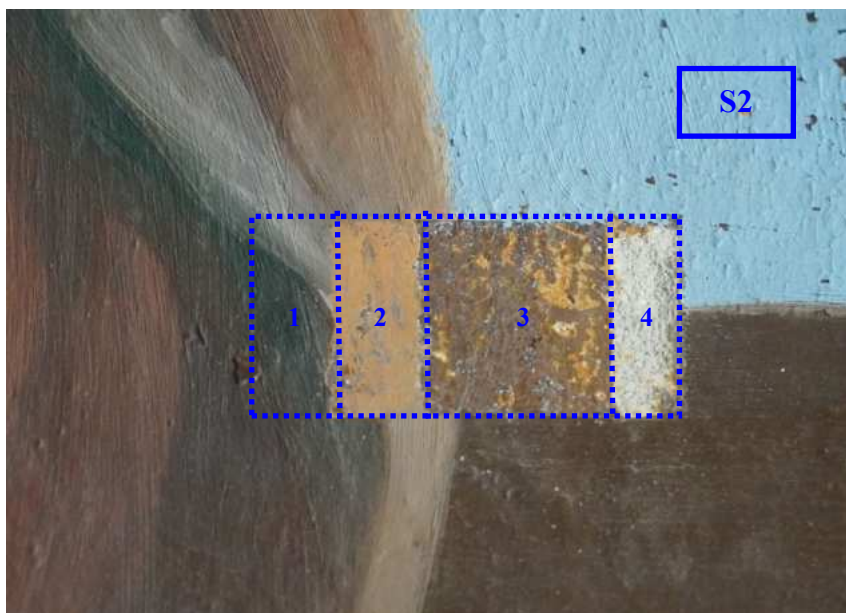
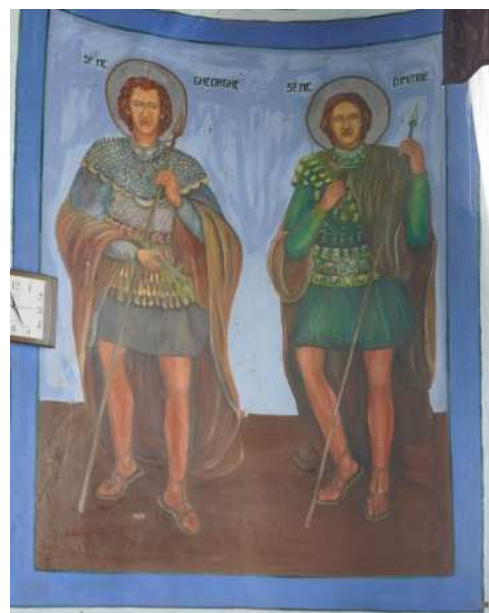
#### SONDAJ STRATIGRAFIC nr. 2

**Localizare:** Naos, absidă sud, Sf. Gheorghe, teren brun și veșmânt;

**Starea de conservare:** Suprafața prezintă depuneri aderente și repictări . Stratul de pictură original prezintă depuneri aderente și eroziuni.

**Observații:** Repictările nu au respectat desenul și cromatica originale. S-a pus în evidență decorația inițială.

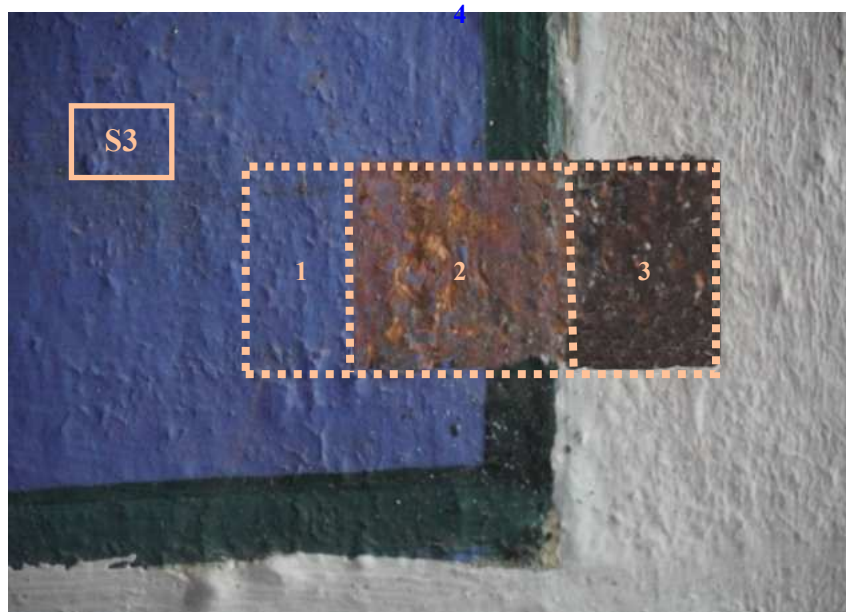
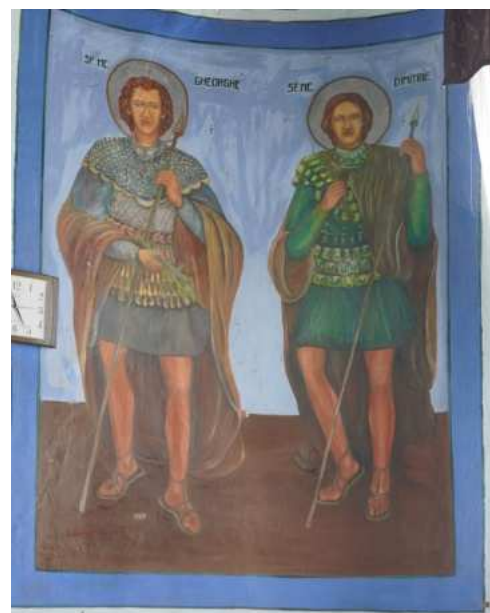
### SONDAJ STRATIGRAFIC nr. 3

**Localizare:** Naos, absidă sud, Sf. Gheorghe și Dimitrie , partea inferioară a scenei

**Starea de conservare:** Suprafața prezintă depuneri aderente și repictări . Scena a fost încadrată de o repictare perimetrală , realizată în tonuri de albastru , alb, verde, sub forma unor chenare de diferite dimensiuni. Stratul de repictare este aplicat inegal, fiind o zugrăveală simplă, lipsită de calități artistice. Stratul de pictură original prezintă depuneri aderente și eroziuni ale peliculei de culoare.

**Observații:** Ramele scenelor au fost repictate fără a se respecta desenul și cromatică originale. Prin îndepărtarea repictărilor realizate cu alb și verde și albastru, s-a pus în evidență decorația inițială realizată în diferite tonuri de brun.

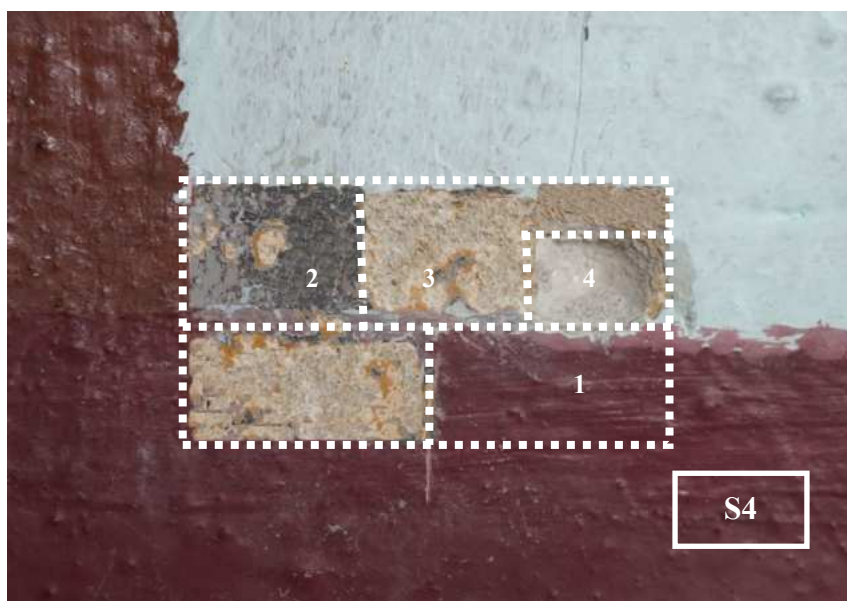
**SONDAJ STRATIGRAFIC nr. 4**

**Localizare:** Naos, absidă sud, Sf. Gheorghe și Dimitrie , partea inferioară a scenei , ancadrament roșu

**Starea de conservare:** Scena a fost încadrată de o repictare perimetrală realizată cu un strat pe culoare roșu. Intervenția realizată în culori de ulei este suprapusă primei repictări și realizată într-un strat consistent, lucios și aplicat inegal.

**Observații:** S-a pus în evidență decorația inițială. Chenarele care încadrează scena nu au nici o legătură cu tehnica de execuție sau gama cromatică originală.

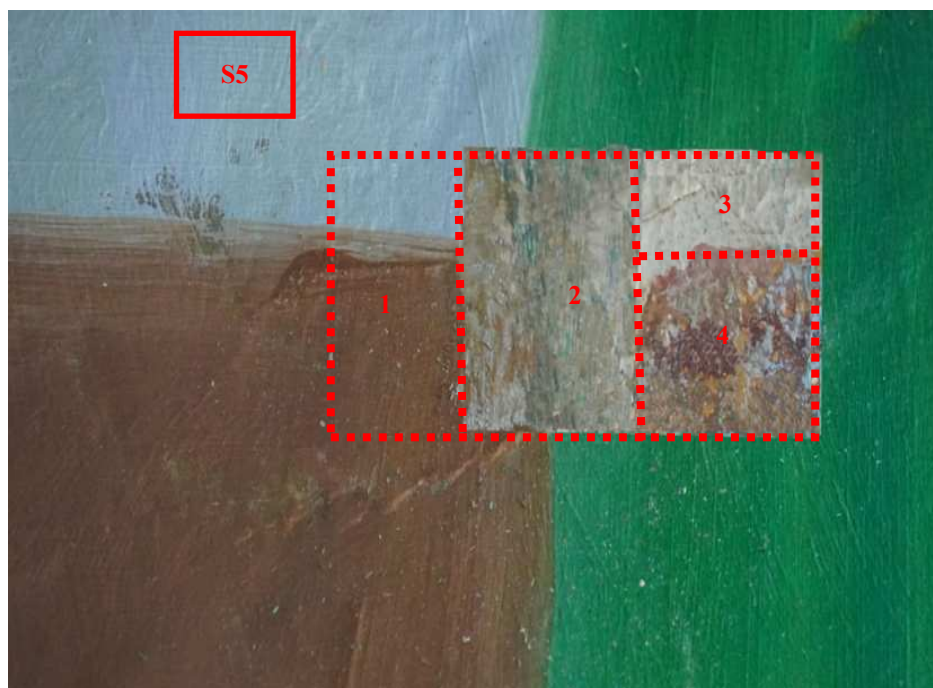
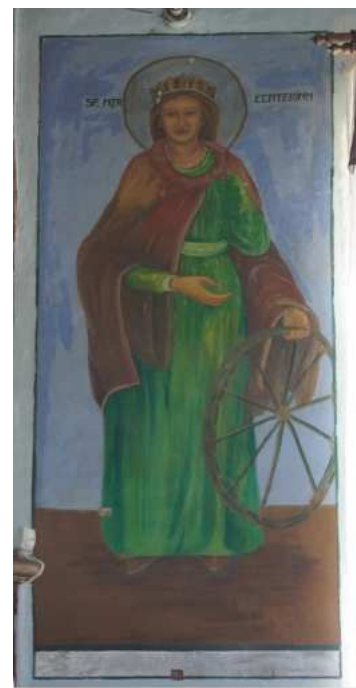
## SONDAJ STRATIGRAFIC nr. 5

**Localizare:** Naos, absidă sud, Sf. Muceniță Ecaterina, zona veșmânt verde, fond brun– albastru ceruleum

**Starea de conservare:** Scena reprezentării Sf. Mc. Ecaterina prezintă un strat consistent de repictări vizibil pe toată suprafața picturală. Repictarea este realizată într-o manieră lipsită de criterii plastice. Stratul de pictură original pus în evidență în urma testului de curățare prezintă depuneri aderente, lacune și uzuri ale peliculei de culoare.

**Observații:** S-a pus în evidență decorația inițială a scenei. Repictările acoperă pictura originală în totalitate, iar intervenția nu are nici o legătură cu tehnica de execuție sau gama cromatică originală.

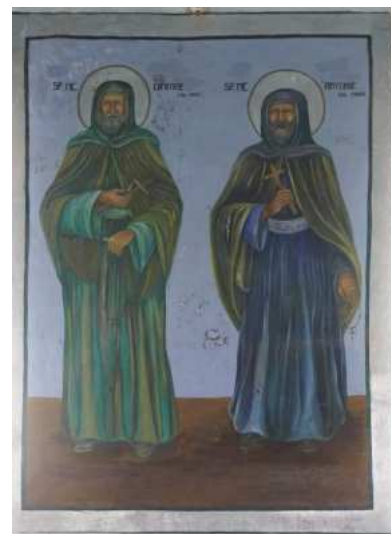
## SONDAJ STRATIGRAFIC nr. 6 și nr.7

**Localizare:** Naos, absidă , Sf. Mc. Dimitrie și Antonie, partea inferioară a scenei

**Starea de conservare:** Scena reprezentării Sf. Mc. Dimitrie și Antonie prezintă repictări masive vizibile pe toată suprafața picturală. Scena a fost încadrată de chenare realizate cu negru și strat metalizat argintiu. Stratul de culoare original prezintă depuneri aderente și eroziuni.

**Observații:** Repictările nu au respectat desenul și cromatica originală. S-a pus în evidență o inscripție, o reprezentare grafică realizată cu alb pe un fond brun.

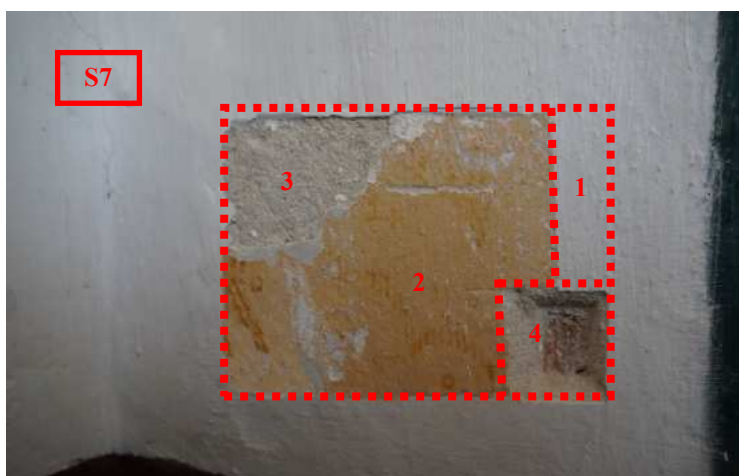
**Localizare:** Sondajul a fost realizat în naos, în partea inferioară a peretelui.

**Starea de conservare:** Suprafața este acoperită cu diferite straturi de zugrăveli provenite din acțiunile de renovare anterioare

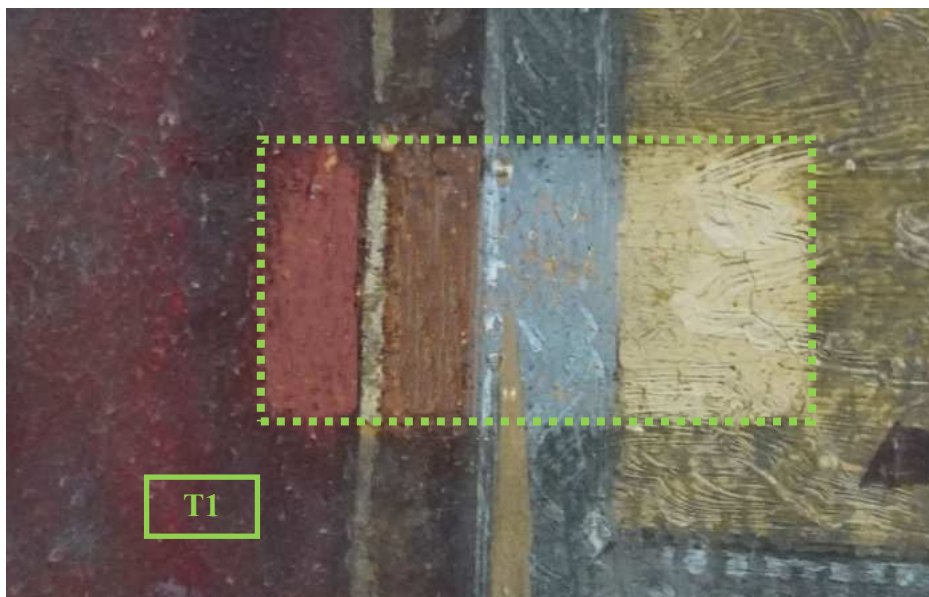
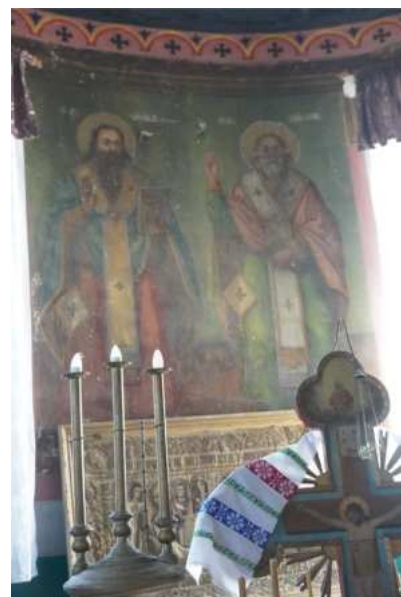
**TEST DE CURĂȚARE nr.1**

**Localizare:** Altar, Sf. Ierarhi Vasile cel Mare și Grigorie , veșmânt și fond

**Starea de conservare:** Scena reprezentării Sf. Mc. Vasile și Grigorie nu prezintă repictări pe zona pe care s-a realizat testul, dar este vizibil un strat consistent de depuneri aderente și neaderente și un strat de vernis îmbătrânit și neuniform ce denaturează aspectul estetic și lizibilitatea imaginii. Modificarea tonalității inițiale influențează inevitabil armonia cromatică originală.

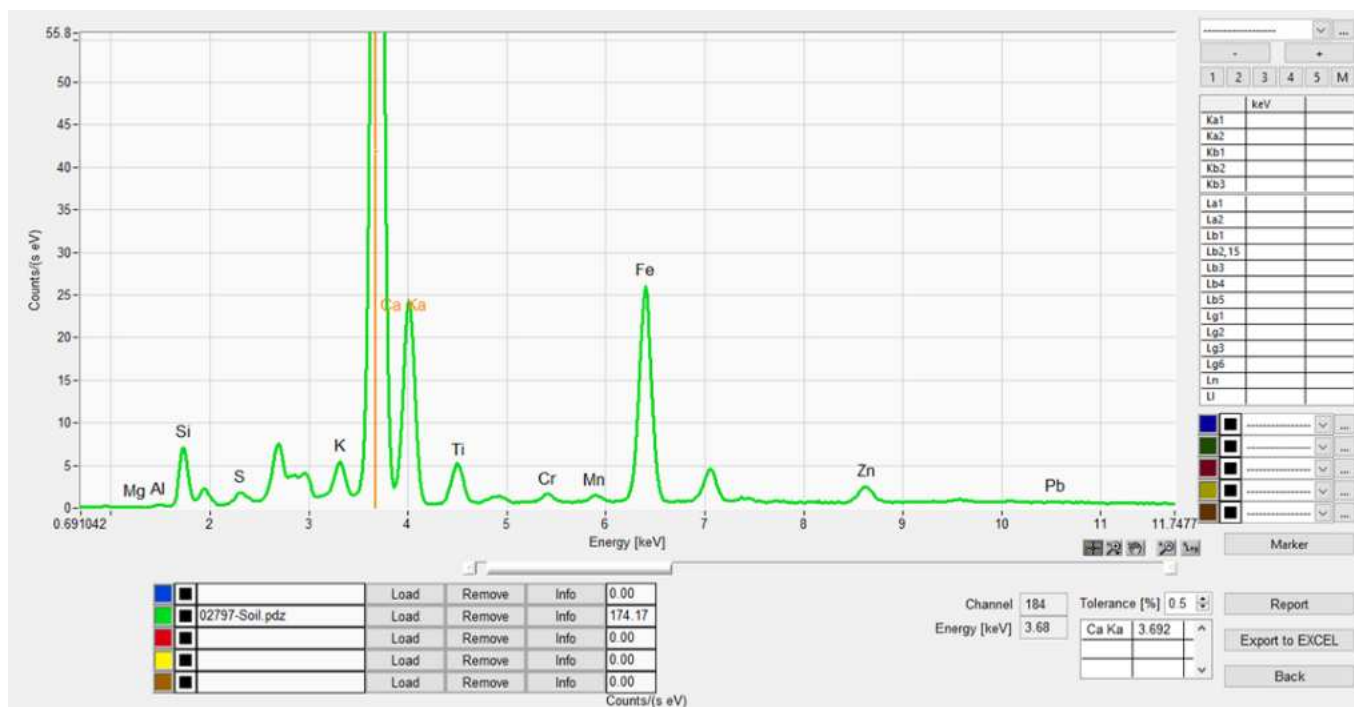
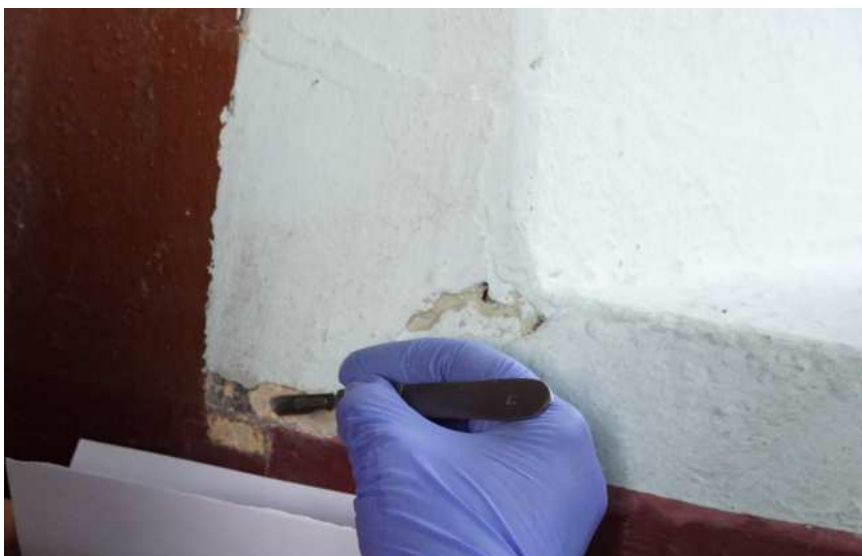
#### P1. Strat suport R2797

**REZULTAT:** Mortar de var cu nisip și argilă. Raportul liant/agregat cca.1/3.

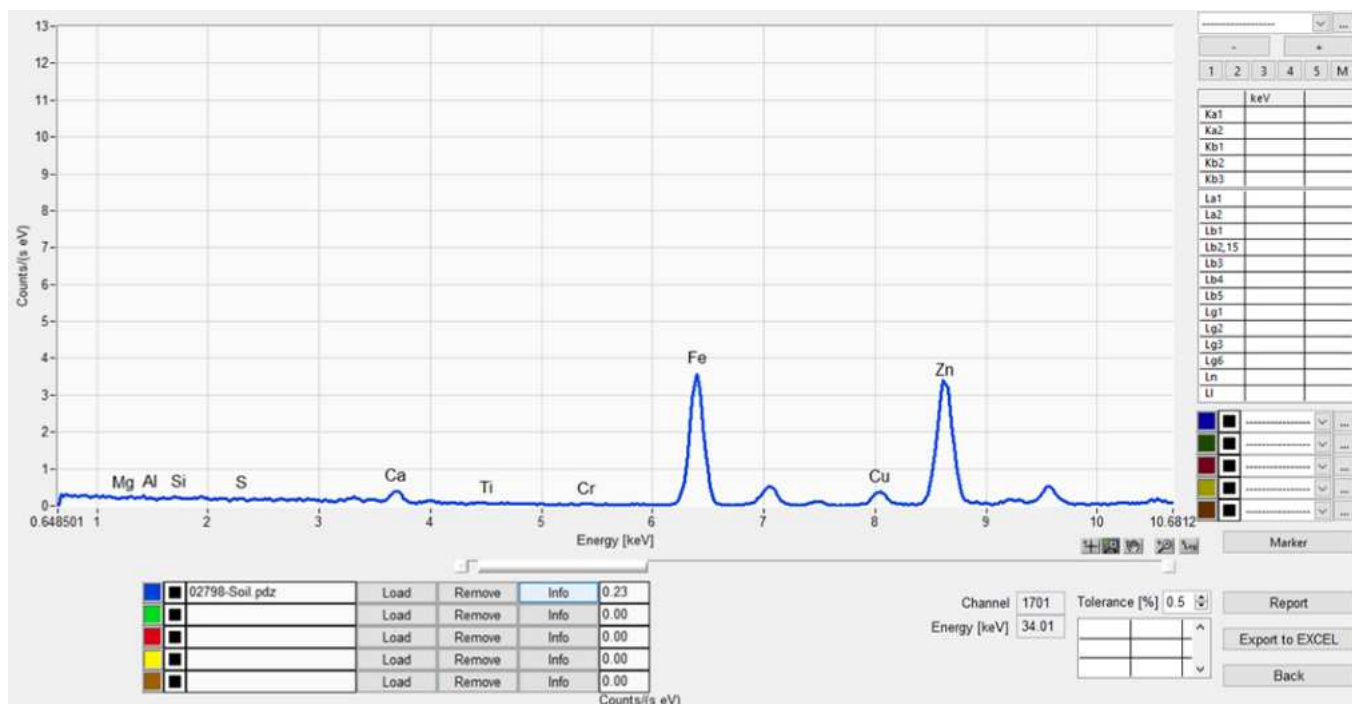
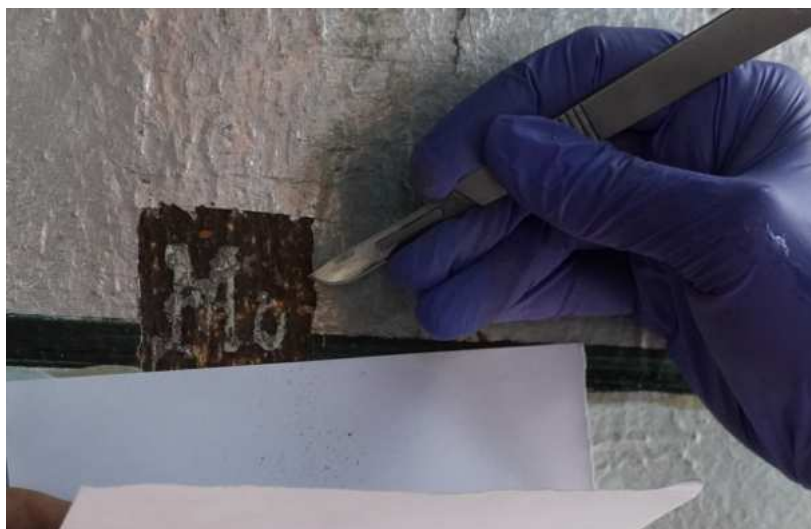
#### P2. Pigment brun R2798

**REZULTAT: Oxizi de fier cu alb de zinc.**

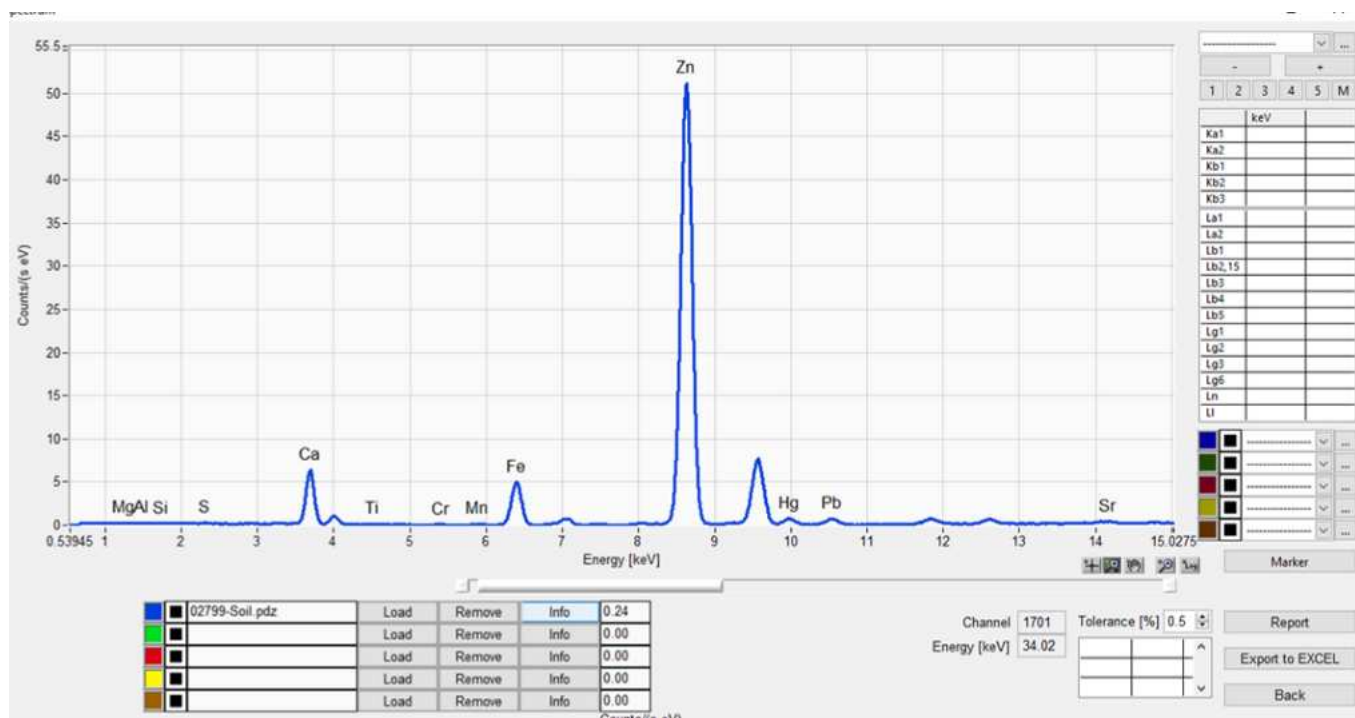
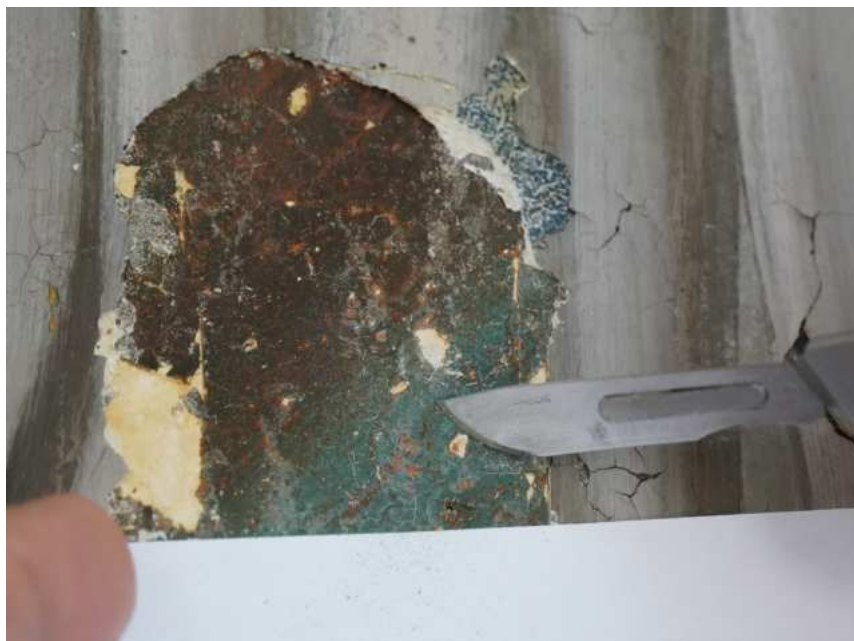
#### P3. Pigment albastru R2799

**REZULTAT:** Albastru de Prusia pe cinabru pe alb de zinc.
